**Акт совместного опробования
технологии капиллярного контроля с применением цветного набора
дефектоскопических материалов фирмы ООО «Элитест» (г. Нижний Новгород)
по II-му классу чувствительности в аэрозольном исполнении, на предприятии
ПАО «ОДК-Сатурн»**

Цель работы: Оценка чувствительности и выявляющей способности дефектов различного типа и размера с использованием отечественного цветного набора дефектоскопических материалов фирмы ООО «Элитест» (ТУ 2499-001-49782089-2015) в аэрозольном исполнении в следующем составе:

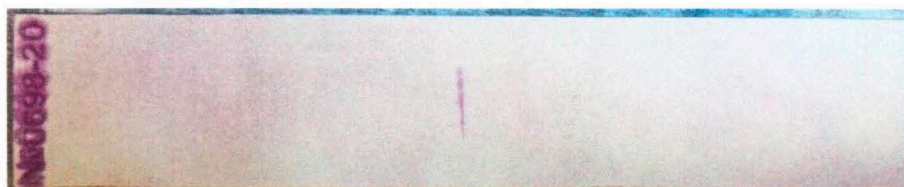
При проведении испытаний на контрольном образце с искусственным дефектом, с шириной раскрытия, соответствующей II-му классу чувствительности по ГОСТ 18442 индикаторный рисунок от дефекта на поверхности выявлен полностью фиолетово-красного цвета и соответствует дефектограмме. Остаточный фон, затрудняющий разбраковку, отсутствует. Результаты контроля образца с искусственным дефектом, с шириной раскрытия, соответствующей II-му классу чувствительности, показаны на рисунке 1.

Рисунок 1 - Результаты контроля образца с искусственным дефектом, с шириной раскрытия, соответствующей II-му классу чувствительности

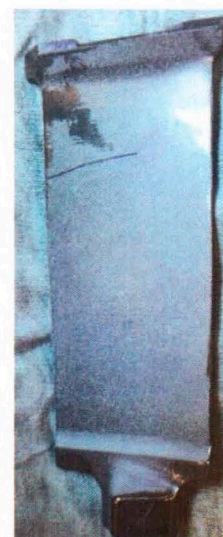
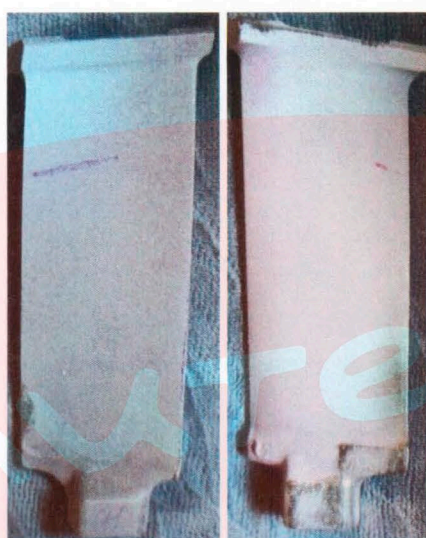
На поверхности пера лопаток с естественными дефектами типа трещина, выявлены линейные индикаторные следы различного размера фиолетово-красного цвета на фоне белого однородного слоя проявителя Элитест ПР21. Индикаторные рисунки от дефектов на поверхности образцов выявлены полностью. Результаты контроля лопаток с дефектами типа трещина показаны на рисунке 7.

Рисунок 7 - Результаты контроля лопаток с естественными дефектами типа трещина
